Università degli Studi di Sassari
Amministrazione Centrale

Prot. n. 73089 del 23/10/2017
Anno 2017 Titolo IX
Classe Fascicolo
Allegati

Oggetto: Evidenziazione problematiche costruttive edificio "Santa Chiara" Bastioni Marco Polo, Alghero.

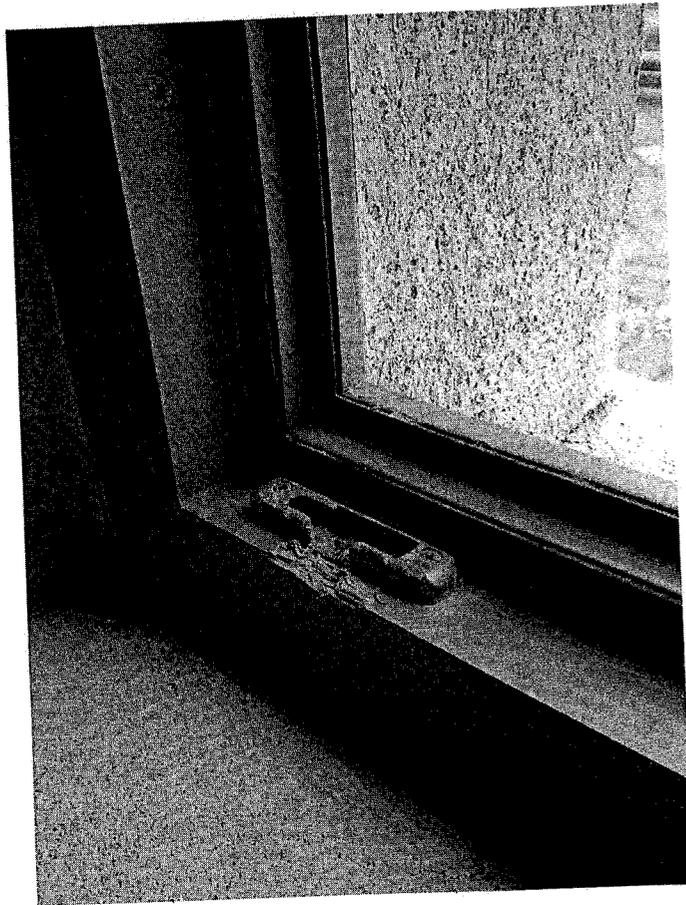
Si rileva come gran parte degli infissi ed in particolare quelli più grandi e pesanti, presentano deformazioni e svergolamenti, tali da rendere gli stessi inutilizzabili; in alcuni casi i questi fenomeni hanno comportato il cedimento completo dell'anta (porta di accesso alla copertura).

Si presume che tali vizi siano dovuti all'eccessivo peso degli infissi in rapporto al tipo di materiale utilizzato (legno tenero). Anche la ferramenta presenta segni di una prematura usura ed eccessiva ossidazione, sempre in considerazione della recentissima installazione.

Particolare scarsa qualità infissi

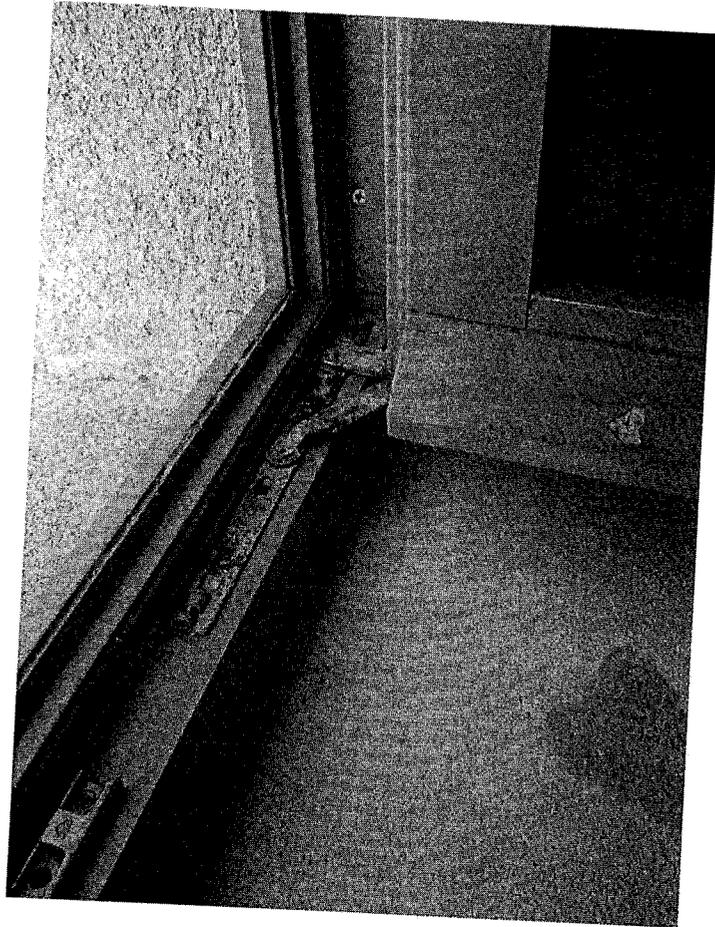
Particolare scarsa qualità infissi

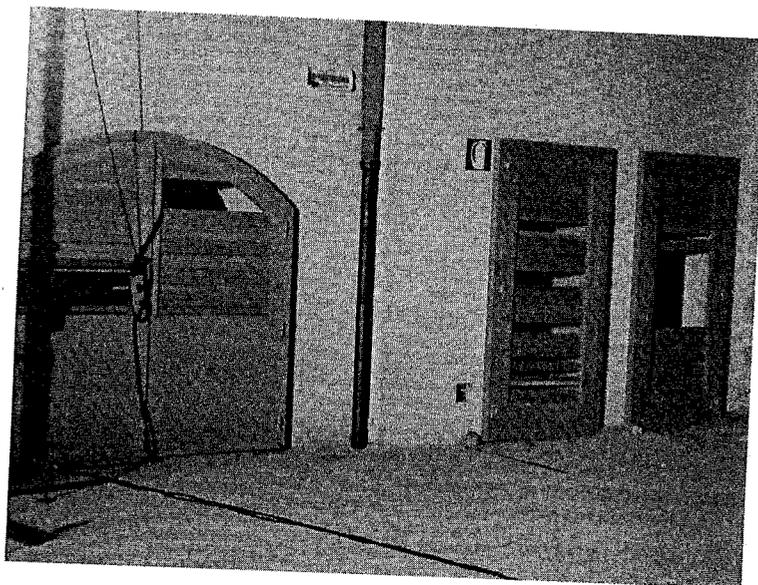
Infissi locali tecnici
